a：外張り天井面の結露状態

b：内張り天井面の結露状態

c：排水用樋の設置状態

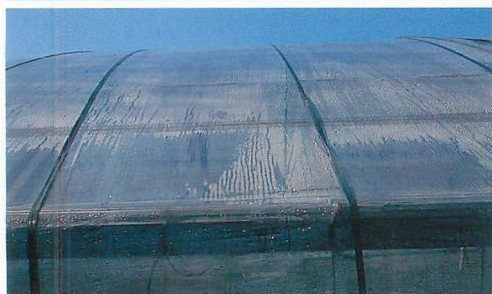
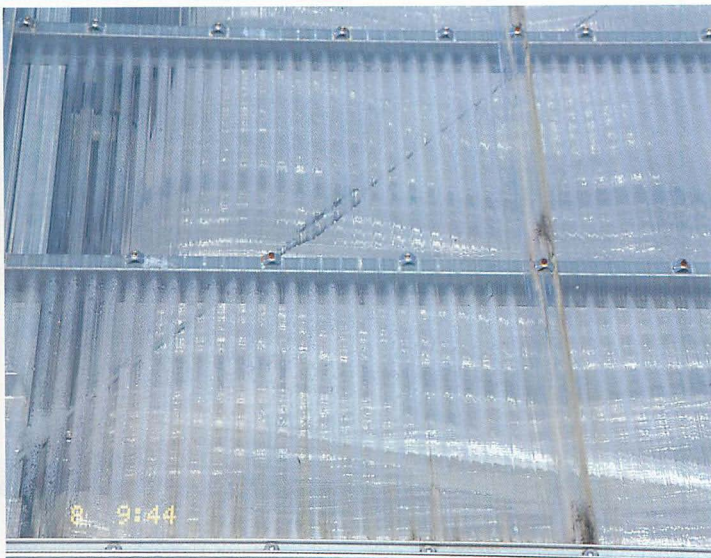
ビニルフィルム（左上）は大量の水滴が付着しているが、防曇・流滴性シート（左下）は全く結露していないように見える。流滴加工していないシート（上）は結露し、曇っている。

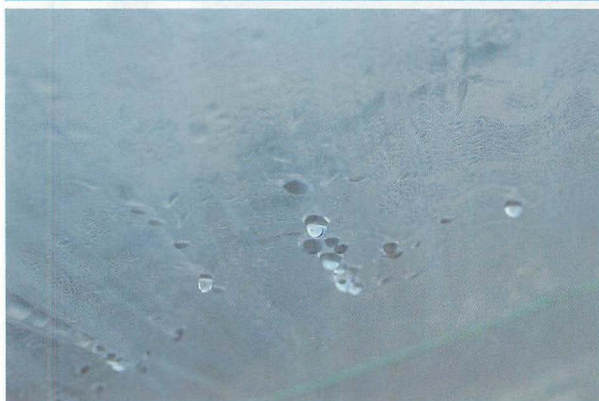
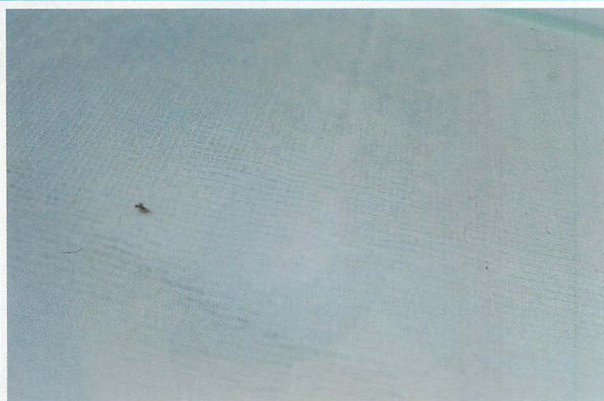
ビニルフィルム（左）は大量の水滴が付着しているが、ポリビニルアルコールフィルム（右）は結露していない。

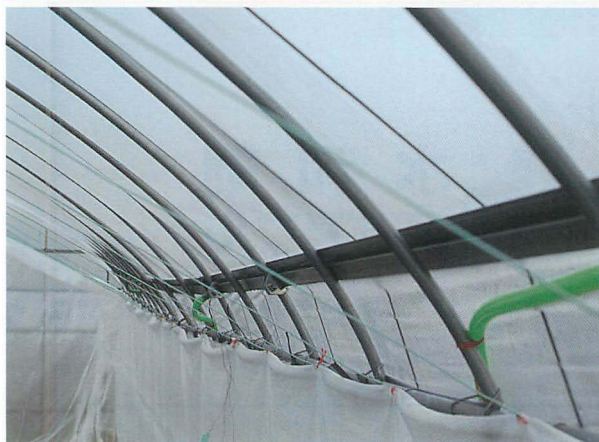
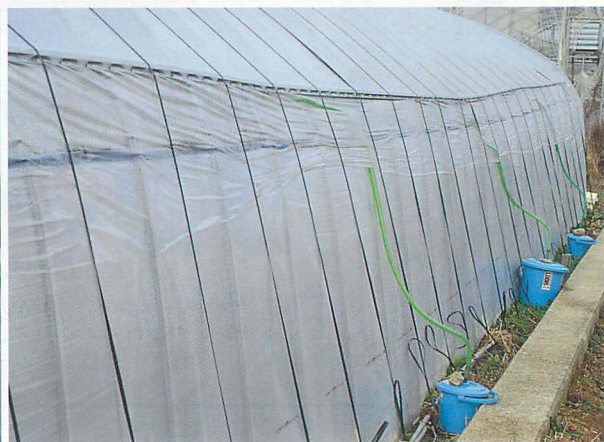
（左）：外張り内側に排水用樋を設置して、流下する結露水を集め、（右）：ホースで屋外に排出する。
